REP-REP-RAE6552-5225075 V.1 Dekorblende an Mittelarmlehne hinten seitlich links oder rechts aus- und einbauen/ersetzen; Fgst-Nr.: DK91556

52 25 075

Dekorblende an Mittelarmlehne hinten seitlich links oder rechts aus- und einbauen/ersetzen

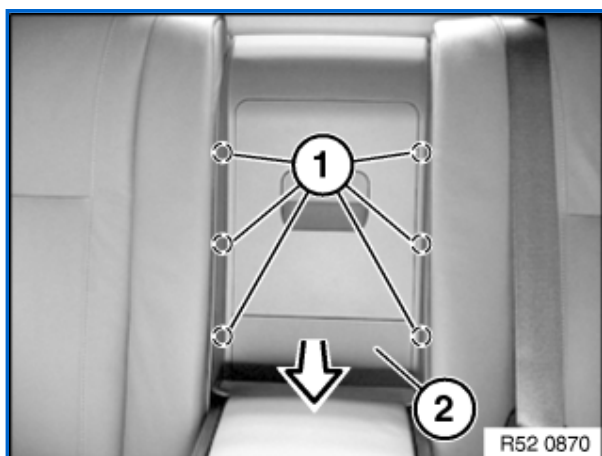
Verrastungen (1) ausheben und Blende Armlehne (2) in Pfeilrichtung abnehmen.

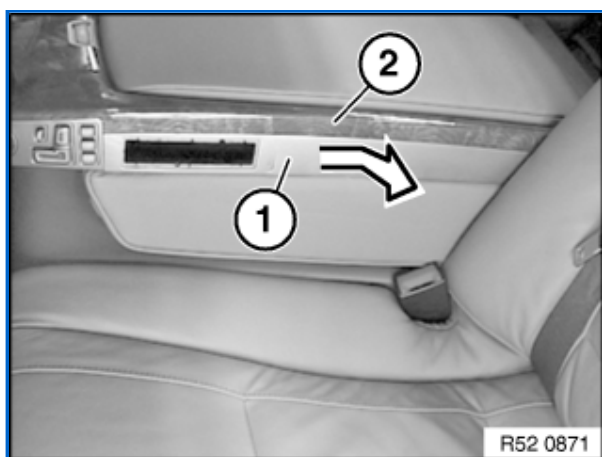
Dekorblende an Mittelarmlehne hinten seitlich (1) zurückschieben und in Pfeilrichtung von Mittelarmlehne (2) abnehmen.

Auf korrekte Verrastung aller Führungen der Dekorblende an Mittelarmlehne hinten seitlich (1) achten.
